**INFORME DE VERIFICACIÓN DE ANCLAJES**

148

| ÁREA PRODUCCIÓN | SEÑAL PICADA |
| POZO | SP-385 |

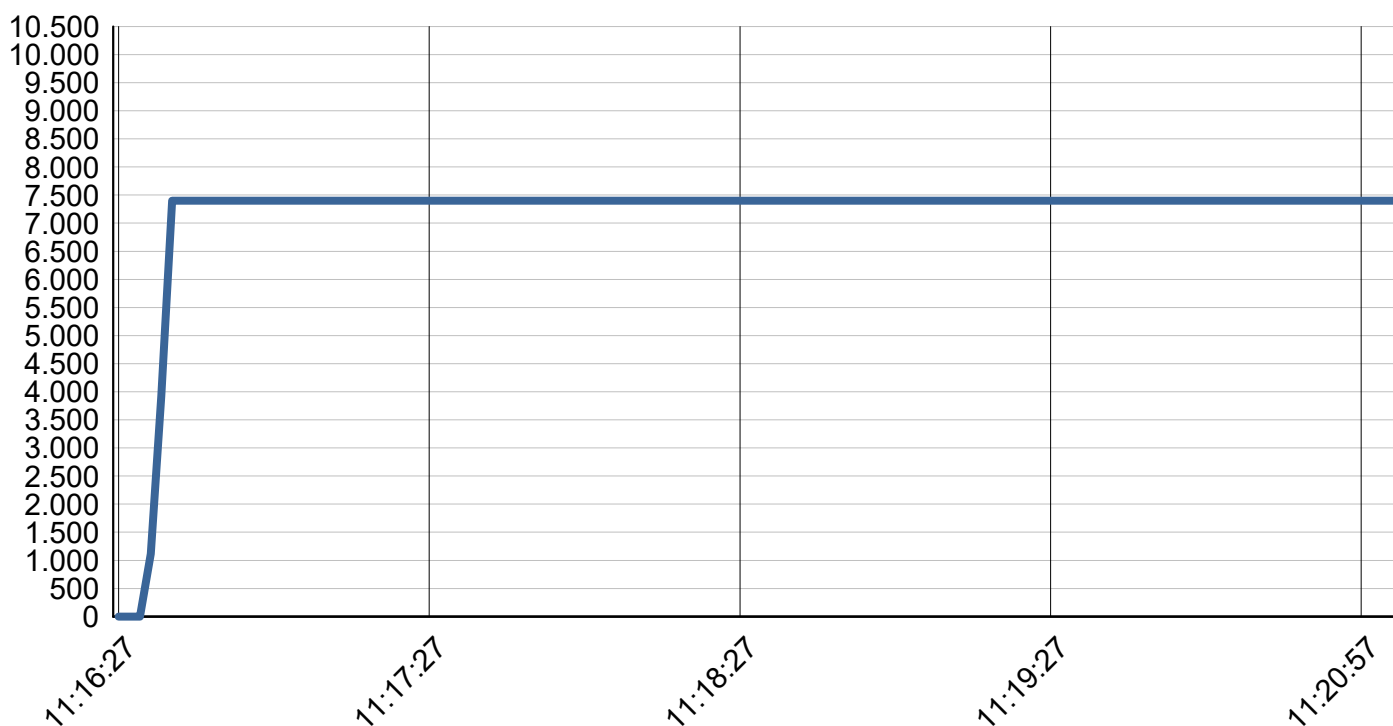
| Nº Anclaje | Orientación | Zona | Dist. Boca de Pozo | Long Inicial | Long Final | Resultado | Tipo |
|---|---|---|---|---|---|---|---|
| 1 | NO | D | 27,00 | 25,00 | 25,00 | Apto | PRUEBA |

| Encasquillado | S |

NO HOMOLOGADO

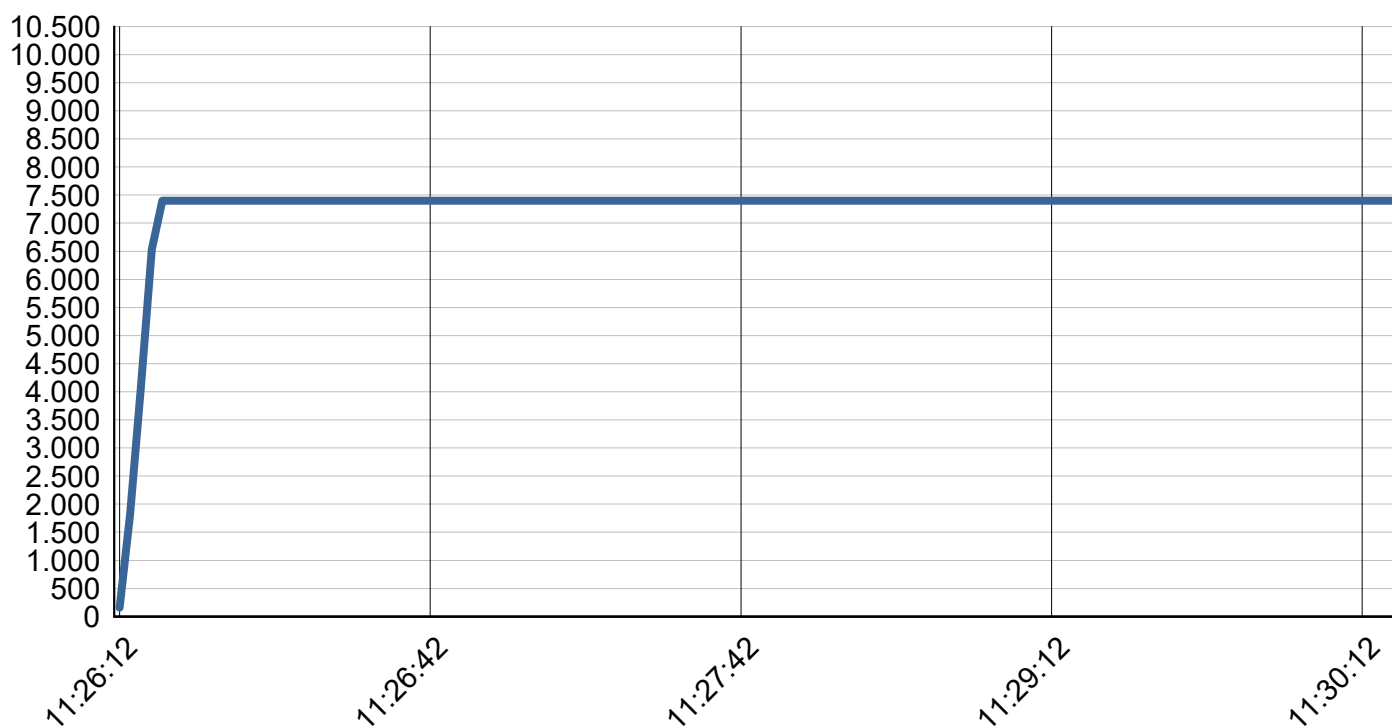
| Nº Anclaje | Orientación | Zona | Dist. Boca de Pozo | Long Inicial | Long Final | Resultado | Tipo |
|---|---|---|---|---|---|---|---|
| 2 | NE | D | 27,00 | 25,00 | 35,00 | Apto | PRUEBA |

| Corrosión | S |

NO HOMOLOGADO

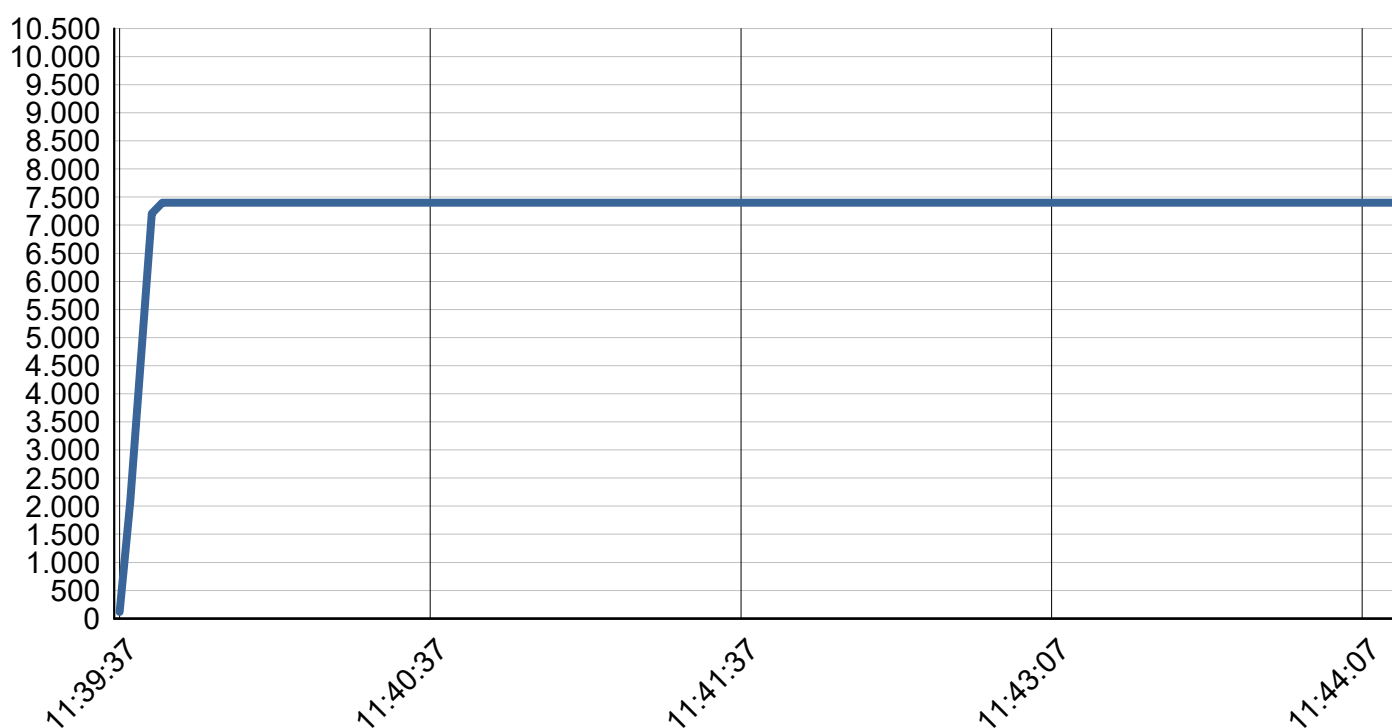
| Nº Anclaje | Orientación | Zona | Dist. Boca de Pozo | Long Inicial | Long Final | Resultado | Tipo |
|---|---|---|---|---|---|---|---|
| 3 | SE | D | 27,00 | 25,00 | 35,00 | Apto | PRUEBA |

| Corrosión | S |

NO HOMOLOGADO

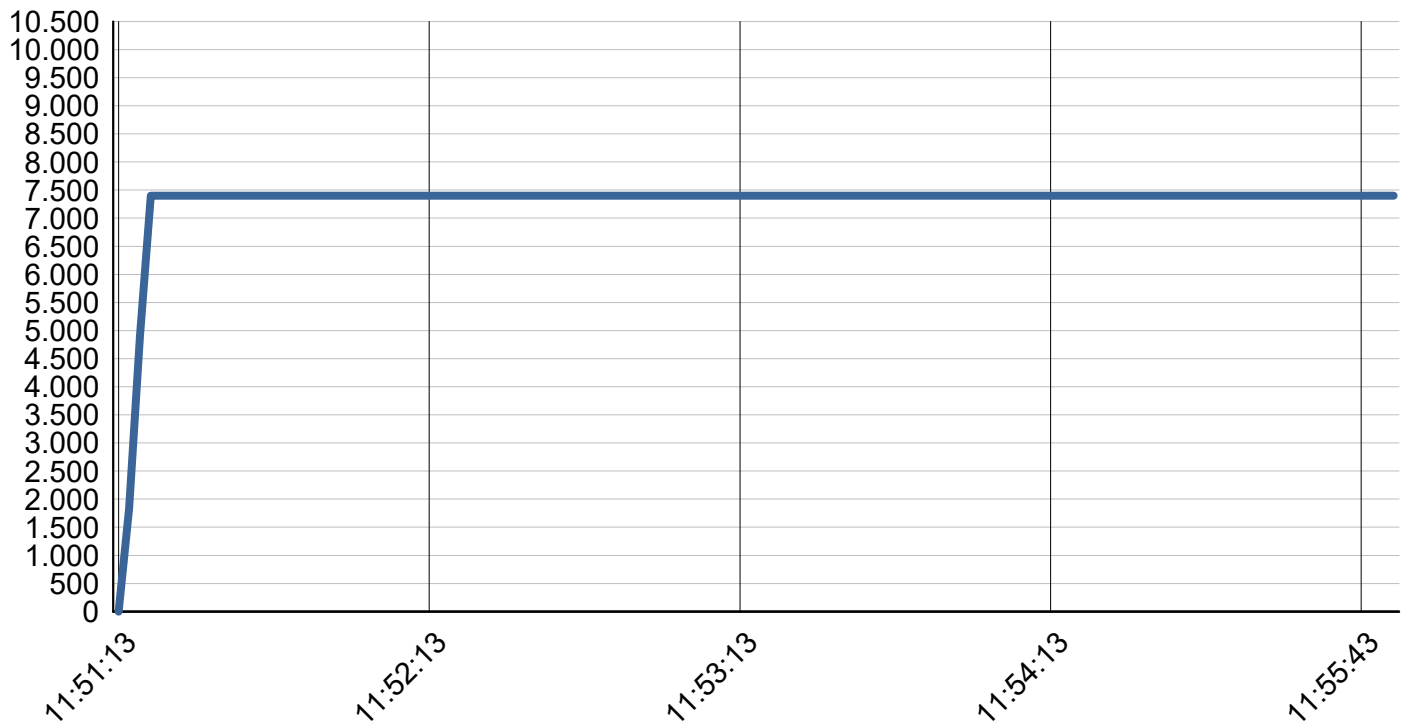
| Nº Anclaje | Orientación | Zona | Dist. Boca de Pozo | Long Inicial | Long Final | Resultado | Tipo |
|---|---|---|---|---|---|---|---|
| 4 | SO | D | 27,00 | 25,00 | 35,00 | Apto | PRUEBA |

NO HOMOLOGADO
