**INFORME DE VERIFICACIÓN DE ANCLAJES**

| ÁREA PRODUCCIÓN | SEÑAL PICADA | |
| POZO | SP-425 | |

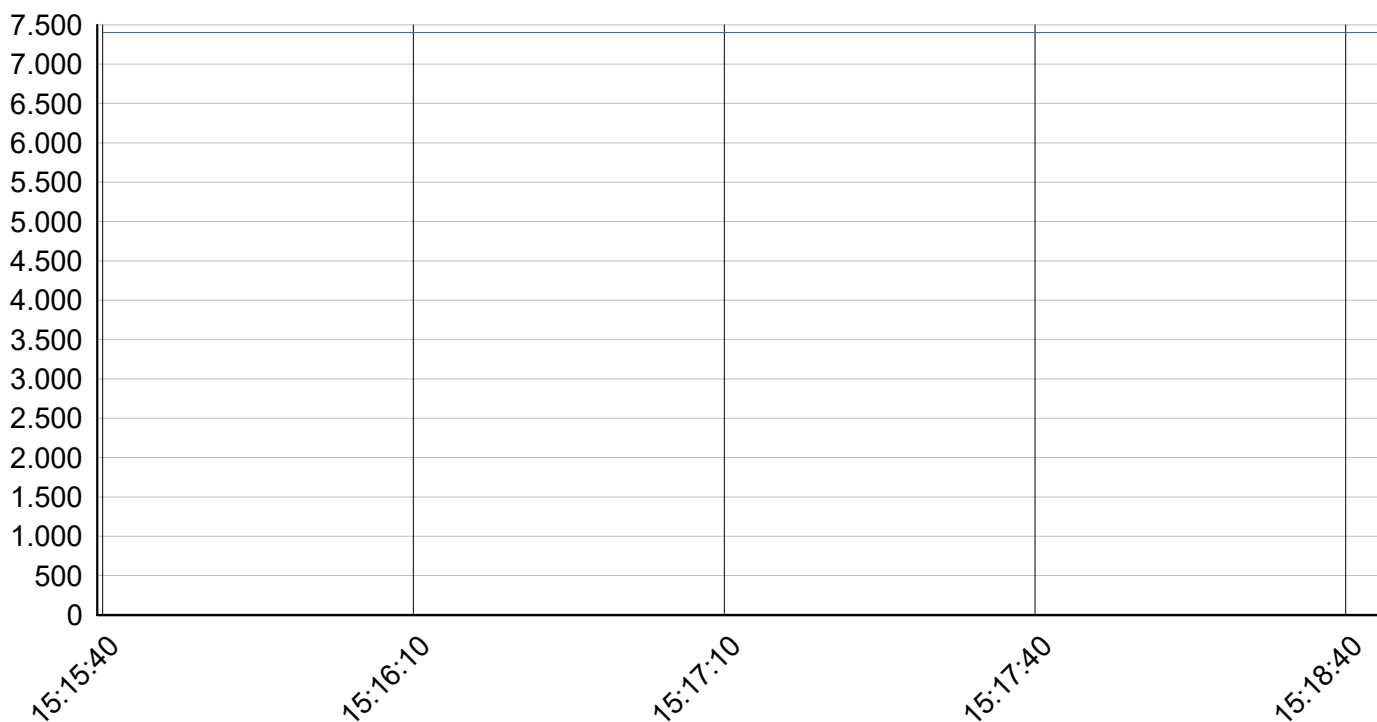
| Nº Anclaje | Orientación | Zona | Dist. Boca de Pozo | Long Inicial | Long Final | Resultado | Tipo |
|---|---|---|---|---|---|---|---|
| 1 | NO | D | 27,00 | 25,00 | 0,35 | Apto | PRUEBA |

| Desgaste Localizado | S |
| Corrosión | S |

NO HOMOLOGADO

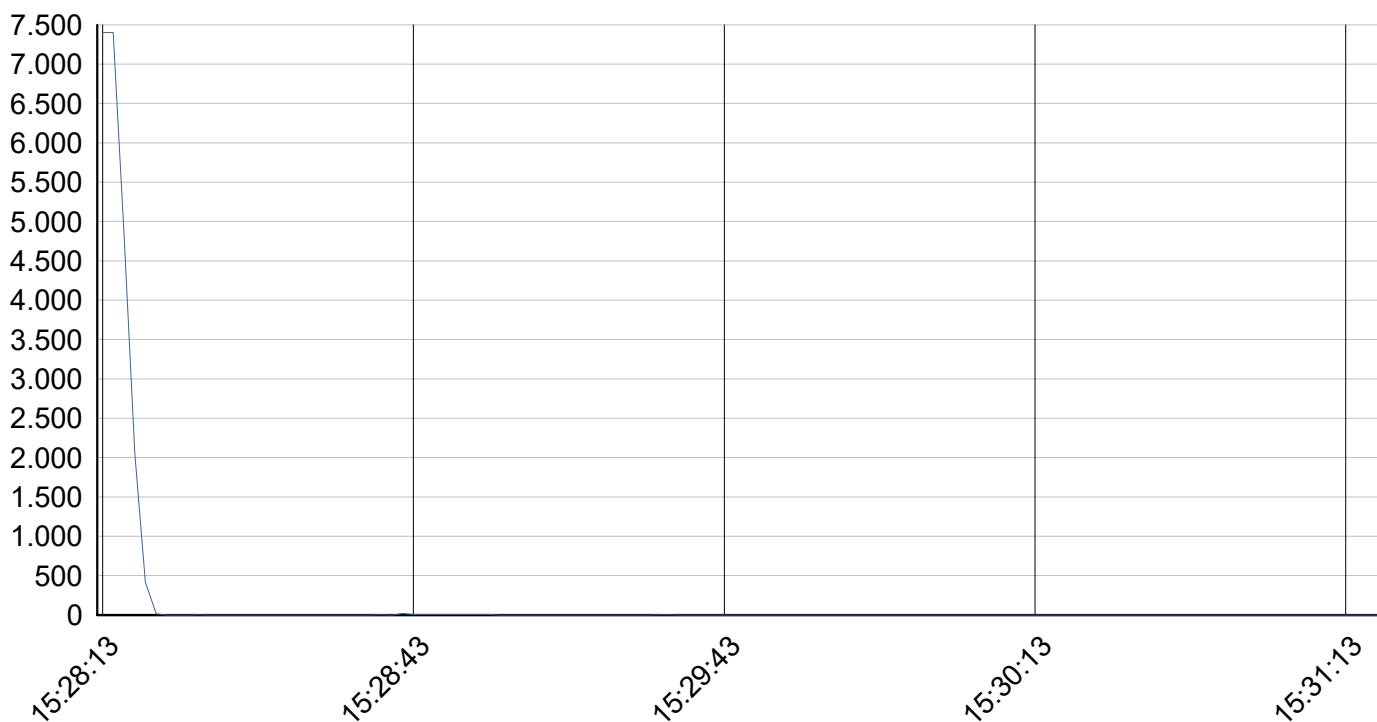
| Nº Anclaje | Orientación | Zona | Dist. Boca de Pozo | Long Inicial | Long Final | Resultado | Tipo |
|---|---|---|---|---|---|---|---|
| 2 | NE | D | 27,00 | 25,00 | 35,00 | No Apto | PRUEBA |

| Desgaste Localizado | S |
| Rotura Alambre | S |
| Corrosión | S |

NO HOMOLOGADO

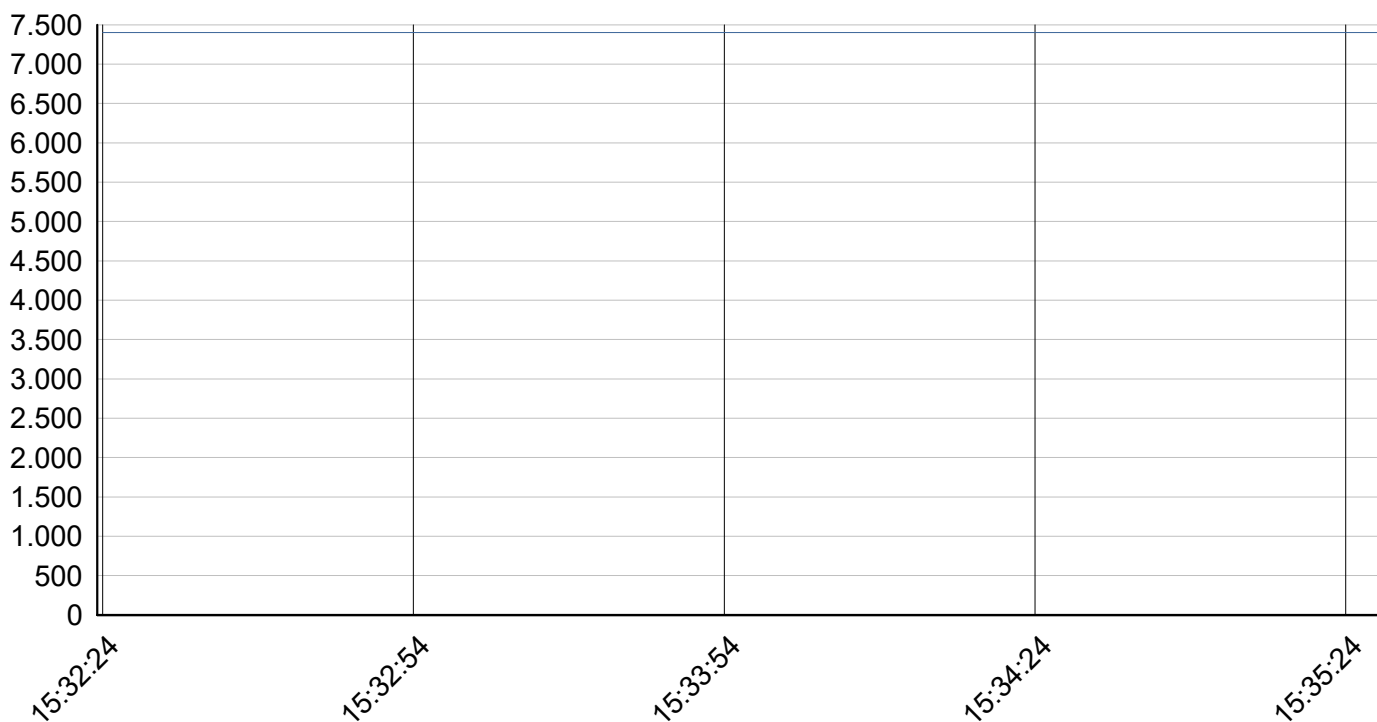
| Nº Anclaje | Orientación | Zona | Dist. Boca de Pozo | Long Inicial | Long Final | Resultado | Tipo |
|---|---|---|---|---|---|---|---|
| 3 | SE | D | 27,00 | 25,00 | 35,00 | Apto | PRUEBA |

| Desgaste Localizado | S |
| Corrosión | S |

NO HOMOLOGADO

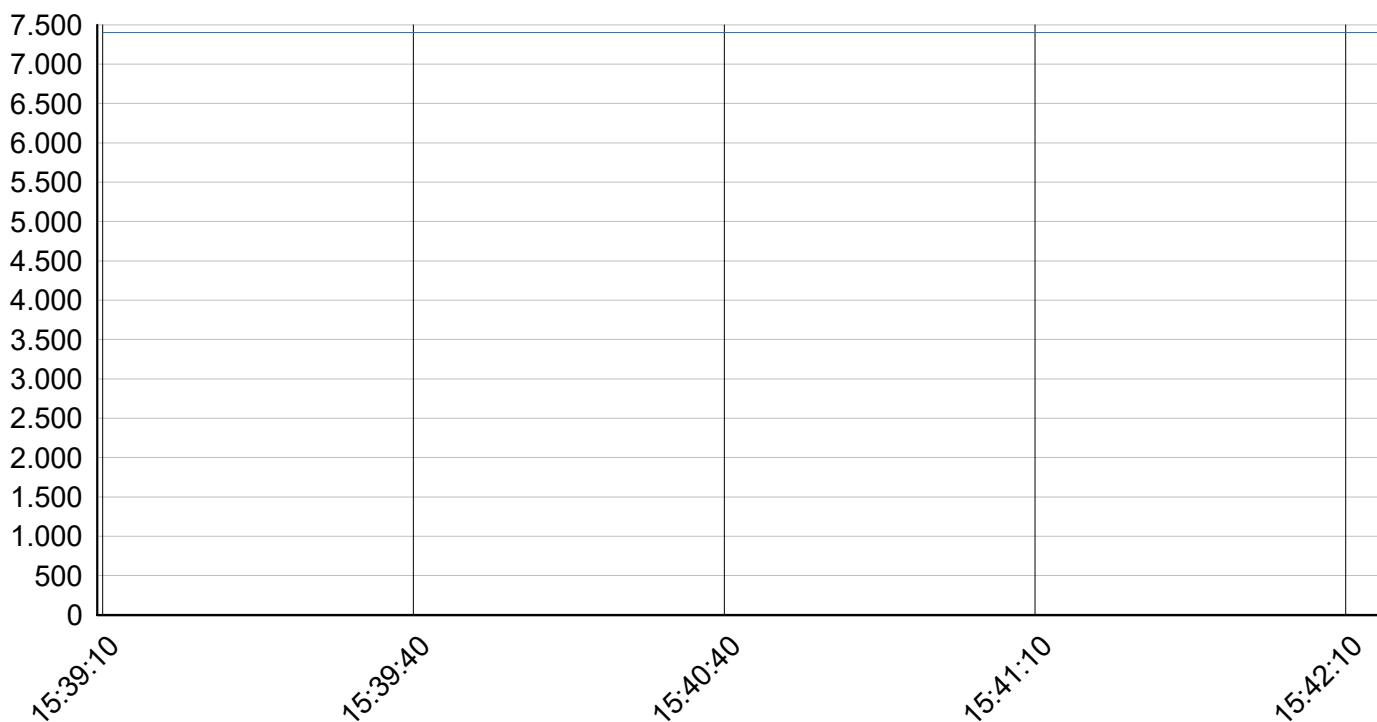
| Nº Anclaje | Orientación | Zona | Dist. Boca de Pozo | Long Inicial | Long Final | Resultado | Tipo |
|---|---|---|---|---|---|---|---|
| 4 | SO | D | 27,00 | 25,00 | 35,00 | Apto | PRUEBA |

| Rotura Alambre | S |
| Corrosión | S |

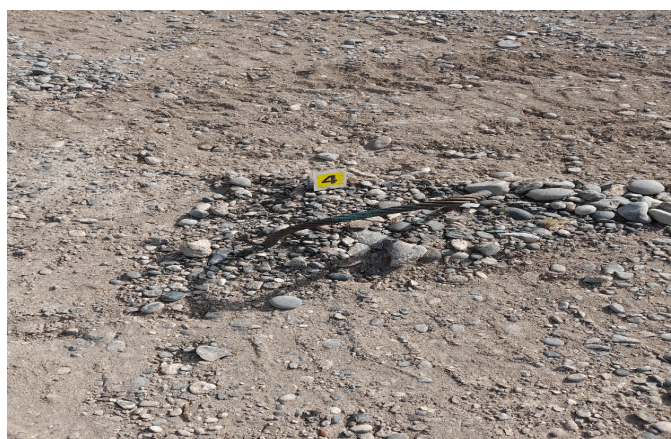
ANTES

| Desgaste Localizado | S |

NO HOMOLOGADO
